S E G U N D O
S E M I N A R I O D E
P O T A M O L O G Í A
José Antonio Maza Álvarez

**Obras de control de torrentes para la prevención
y mitigación de desastres en el Estado Vargas,
Venezuela**

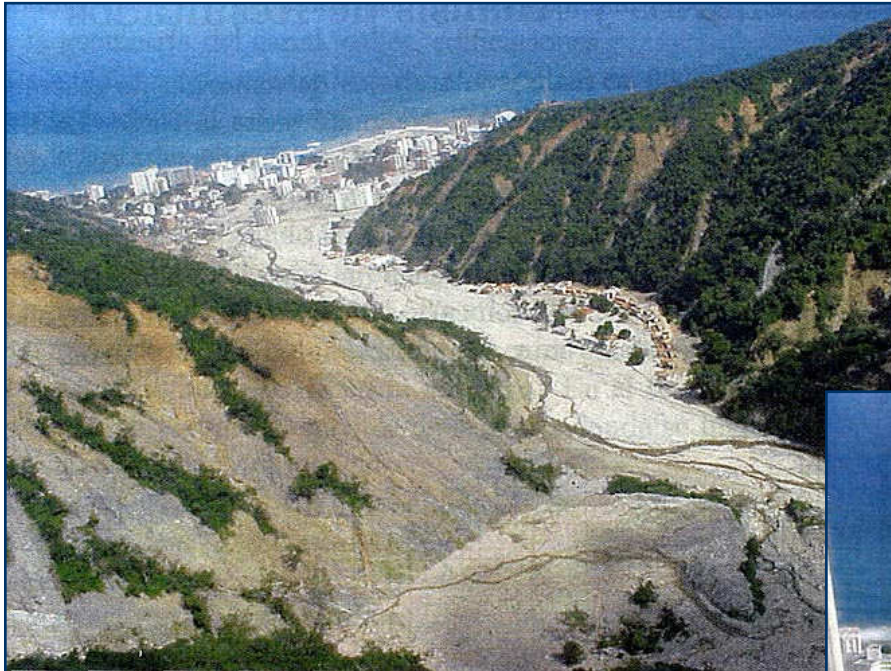
**VISTA AEREA DE LA GARGANTA DE
LA CUENCA DEL RIO CERRO GRANDE
DESPUES DE DICIEMBRE DE 1.999.**

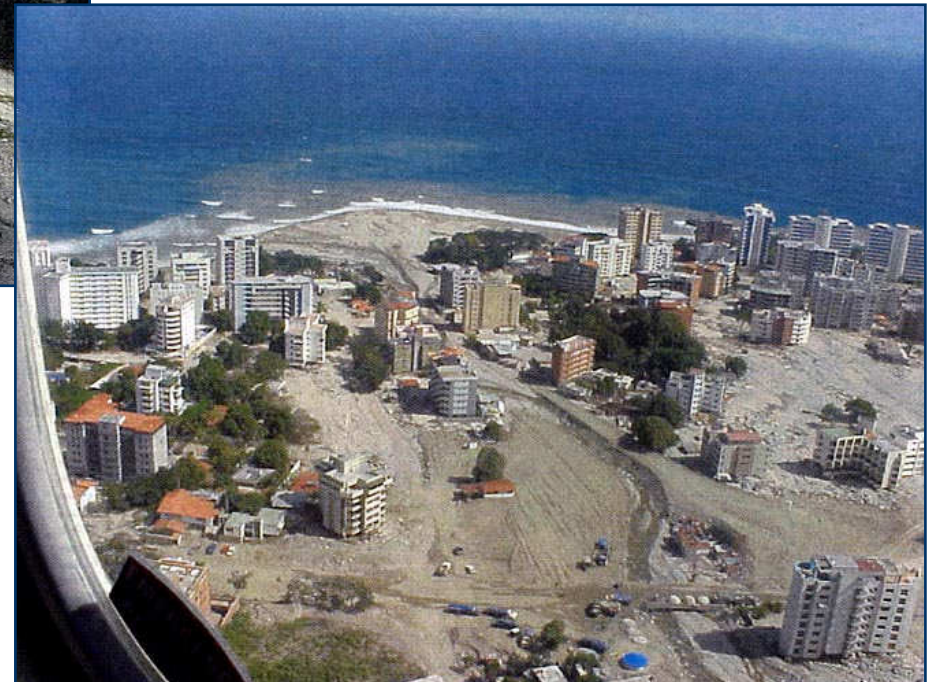
**VISTA AEREA DEL CONO DE
DEYECCION DEL RIO CERRO GRANDE
DESPUES DE DICIEMBRE DE 1.999.**

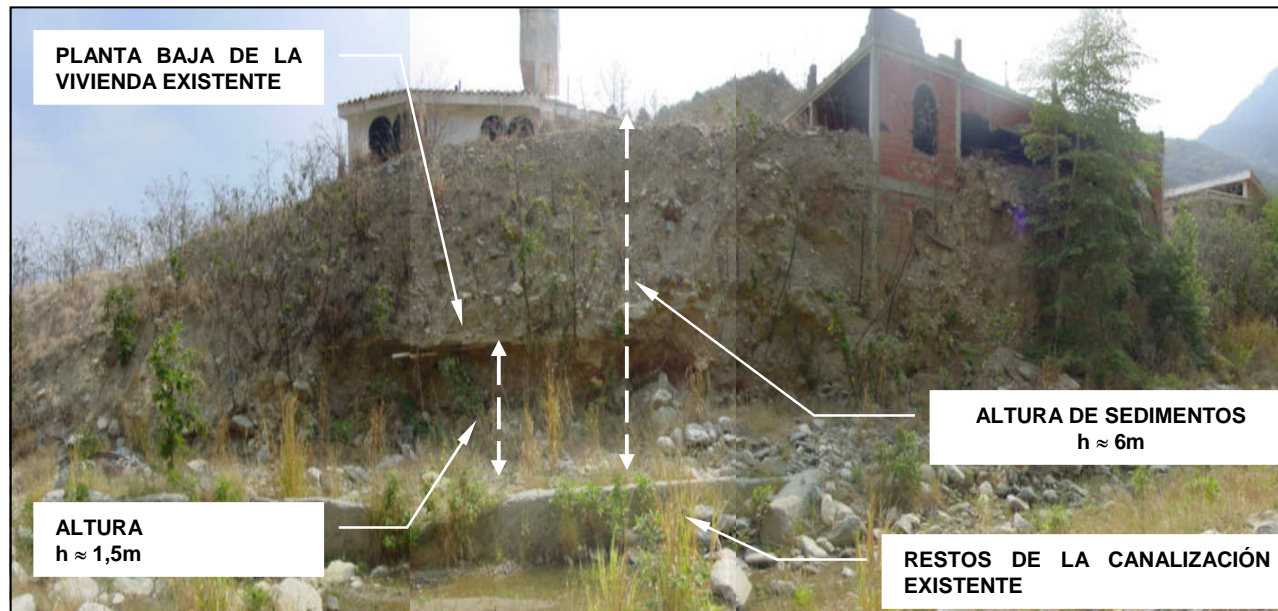
RIO CERRO GRANDE

VISUALIZACION DE LA MAGNITUD DE LA SEDIMENTACION

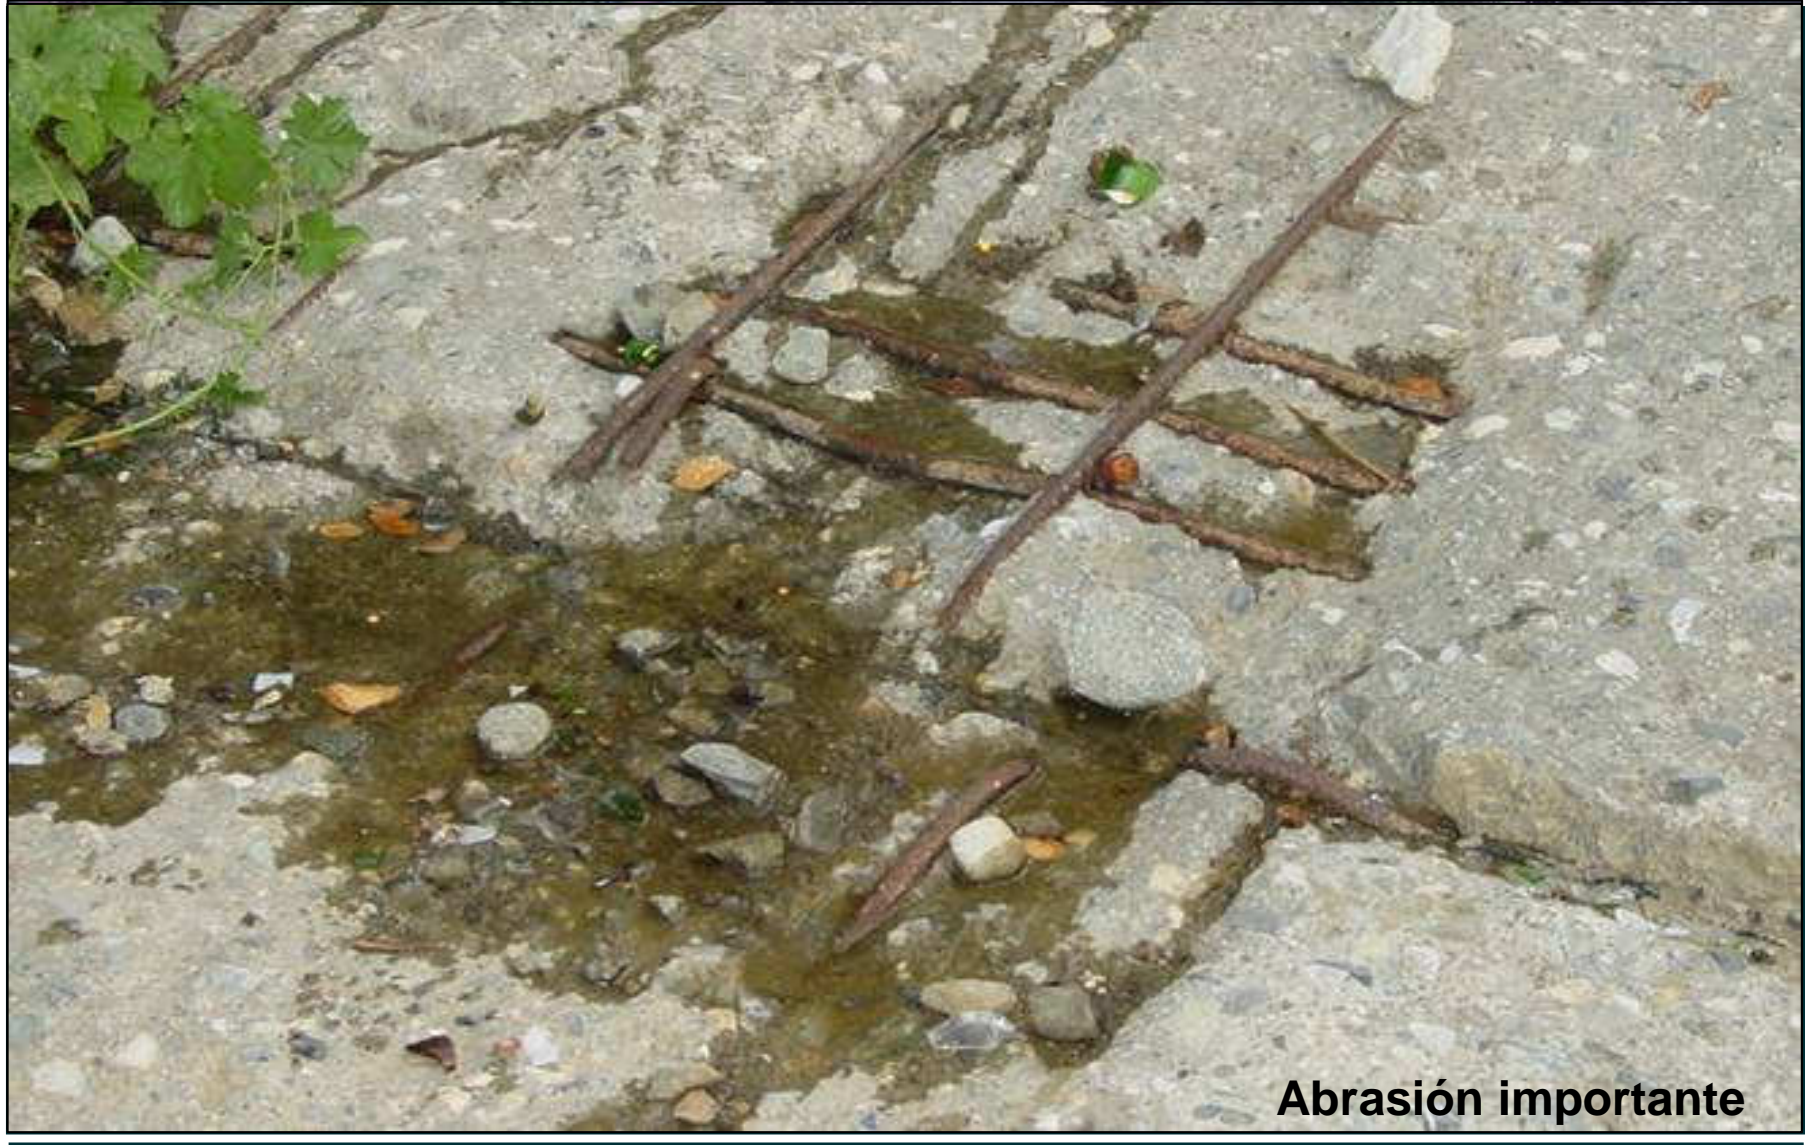
PROBLEMAS DETECTADOS

Abrasión importante

5. Es recomendable proteger la superficie expuesta de los gaviones para prevenir la abrasión. La protección puede ser conseguida con un revestimiento de concreto de alta resistencia y con fibras plásticas o con enchachado de piedras.

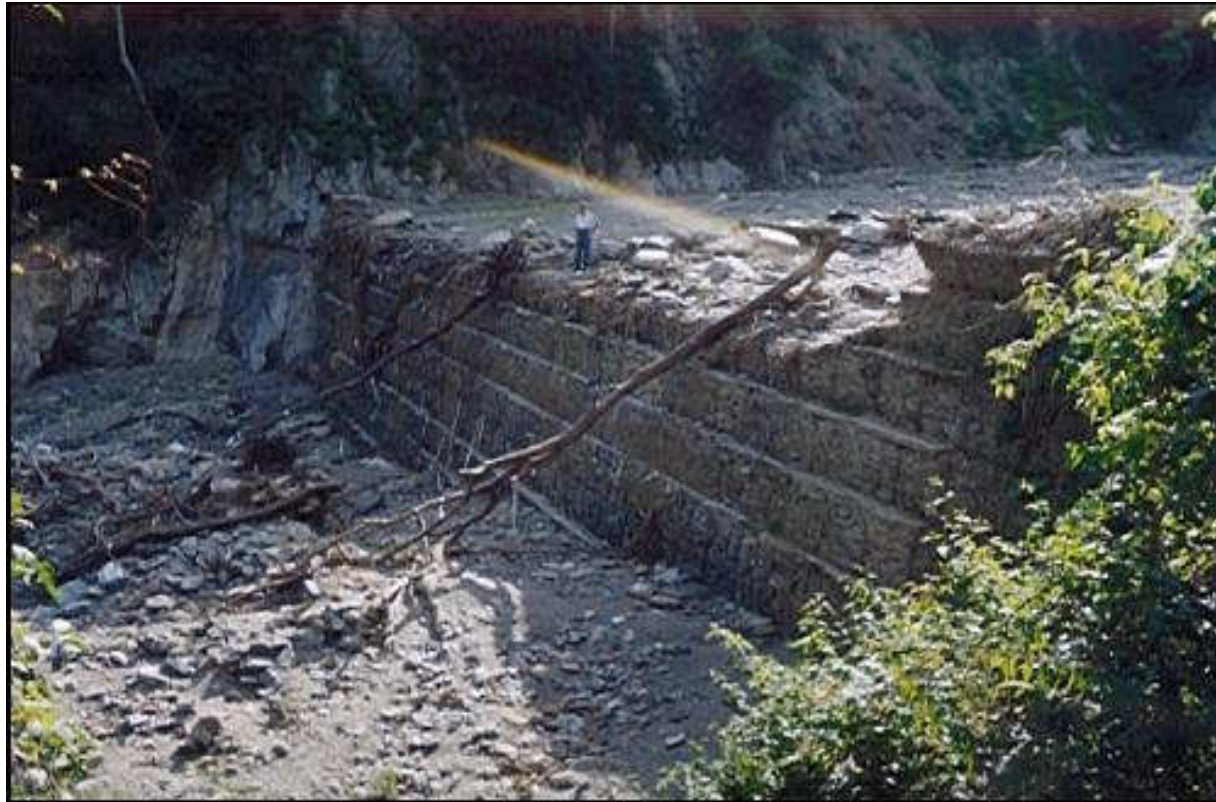
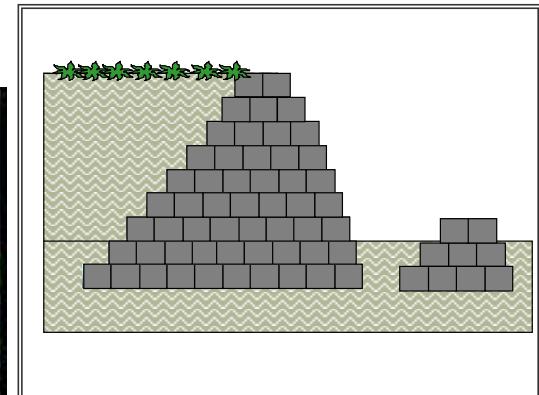
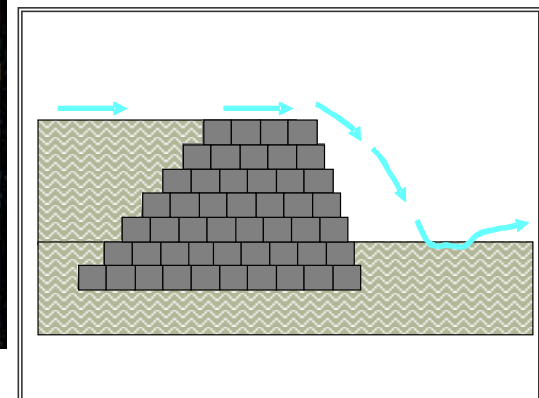
QUEBRADA CURUCUTÍ

- Primera estructura de 4 inicialmente planeadas y que nunca fueron construidas
- Diseñada para un caudal de $70\text{m}^3/\text{s}$ ($T_r=100$ años), el caudal estimado durante el evento de 1999 fue de $120\text{m}^3/\text{s}$ (173%)
- Daños limitados (10-15% del volumen)

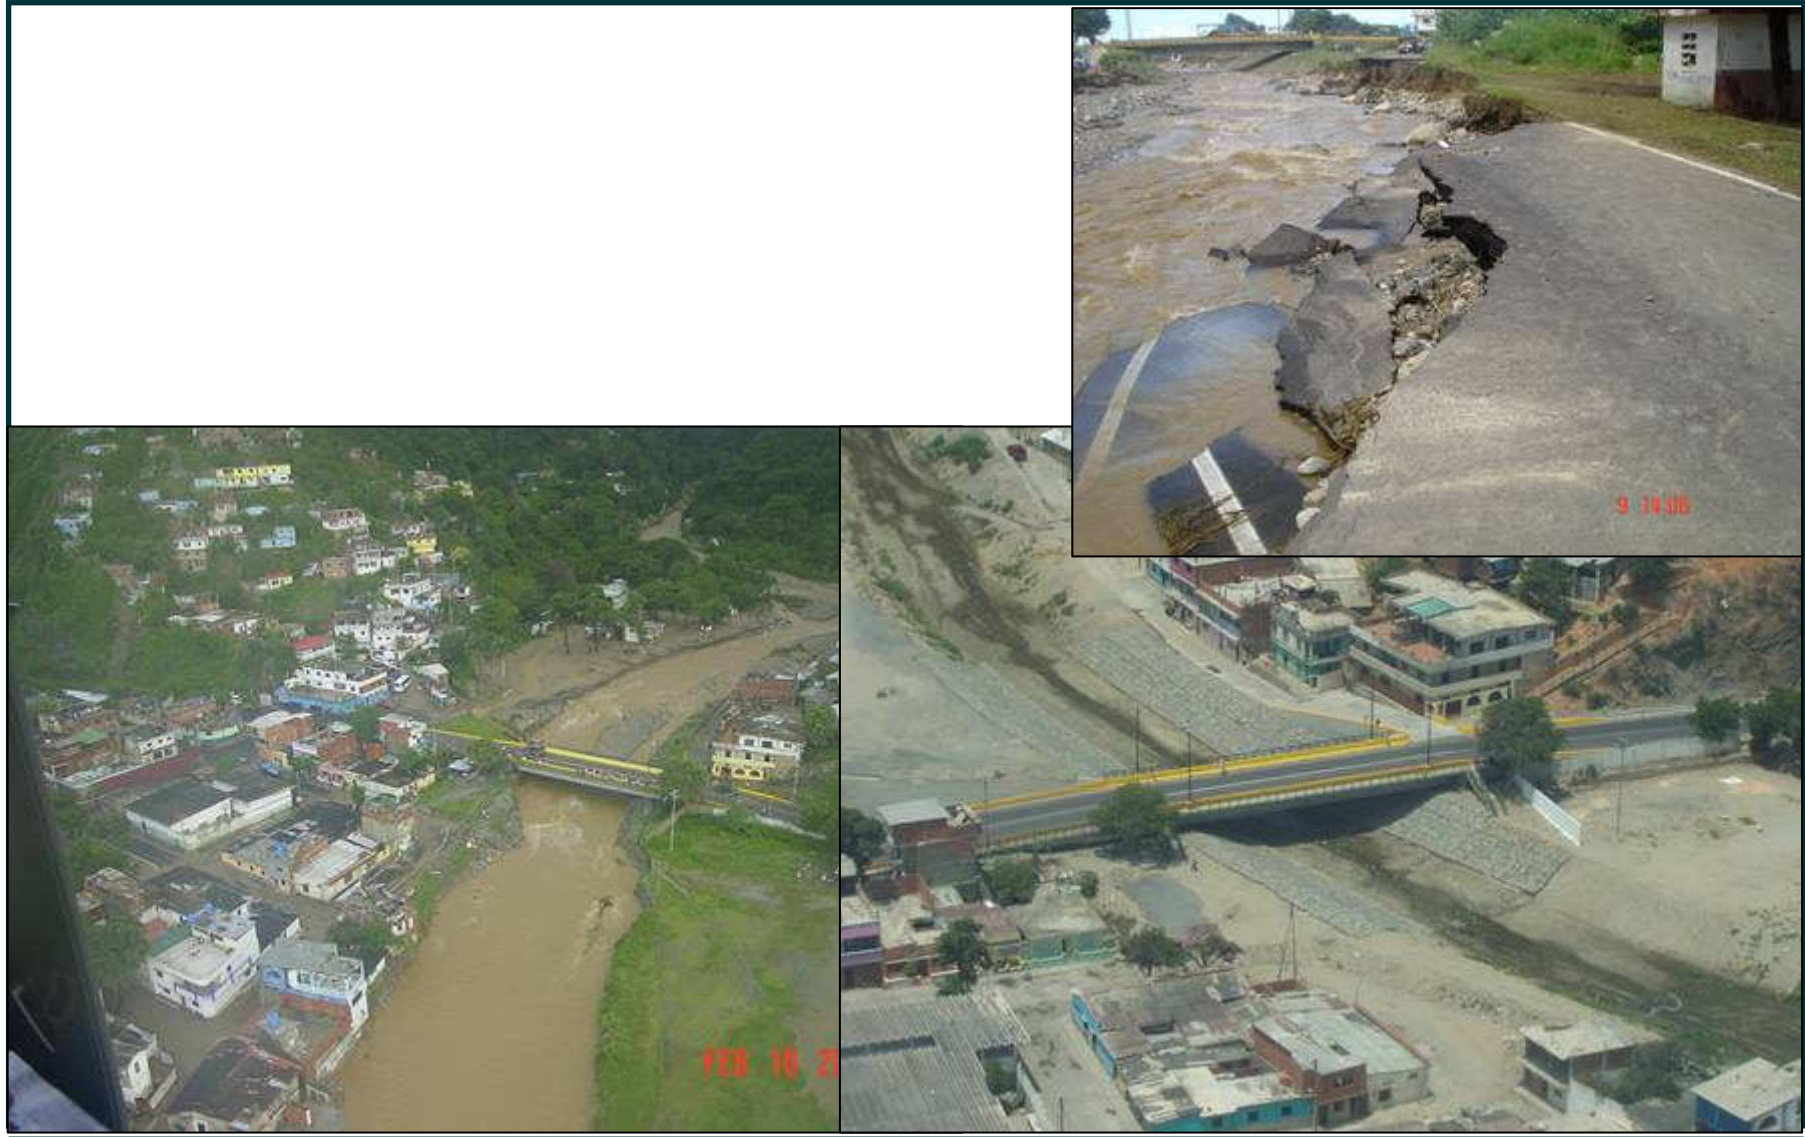
2005 - QUEBRADA ANARE

QUEBRADAS	OBSERVACIONES
ANARE	CAUSAS DE LOS DAÑOS OBSERVADOS
ANARE	DAÑOS DEVIDOS A FALTA DE OBRAS AGUAS ARRIBA
CAMURÍ GRANDE	DAÑOS DEVIDOS A FALTA DE ESTRUCTURAS DE CONTROL
NAIGUATÁ	
QUEBRADA SECA
