S E G U N D O
S E M I N A R I O D E
P O T A M O L O G Í A
José Antonio Maza Álvarez

**Obras de control de torrentes para la prevención
y mitigación de desastres en el Estado Vargas,
Venezuela**

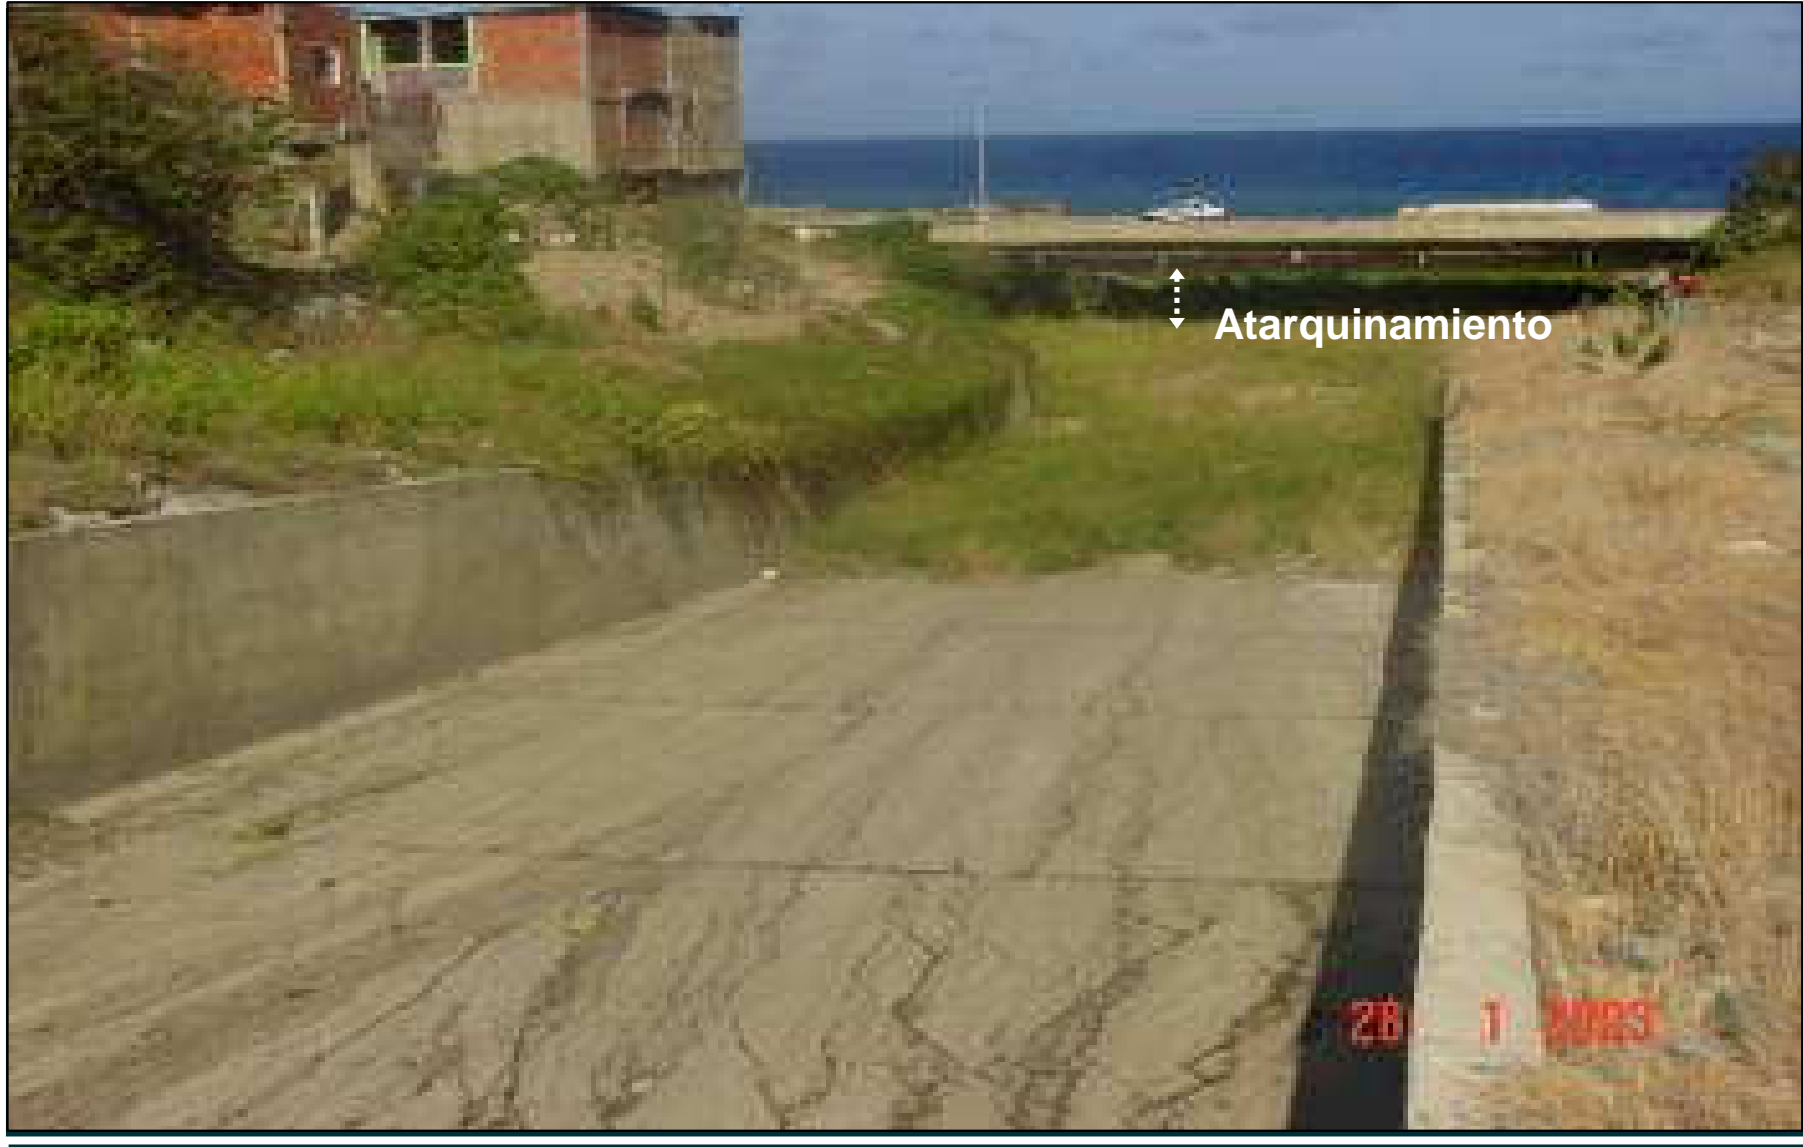
CANALIZACIÓN

Bajo Alcance
Canalización (10/2001)

Pérdida de capacidad de
flujo

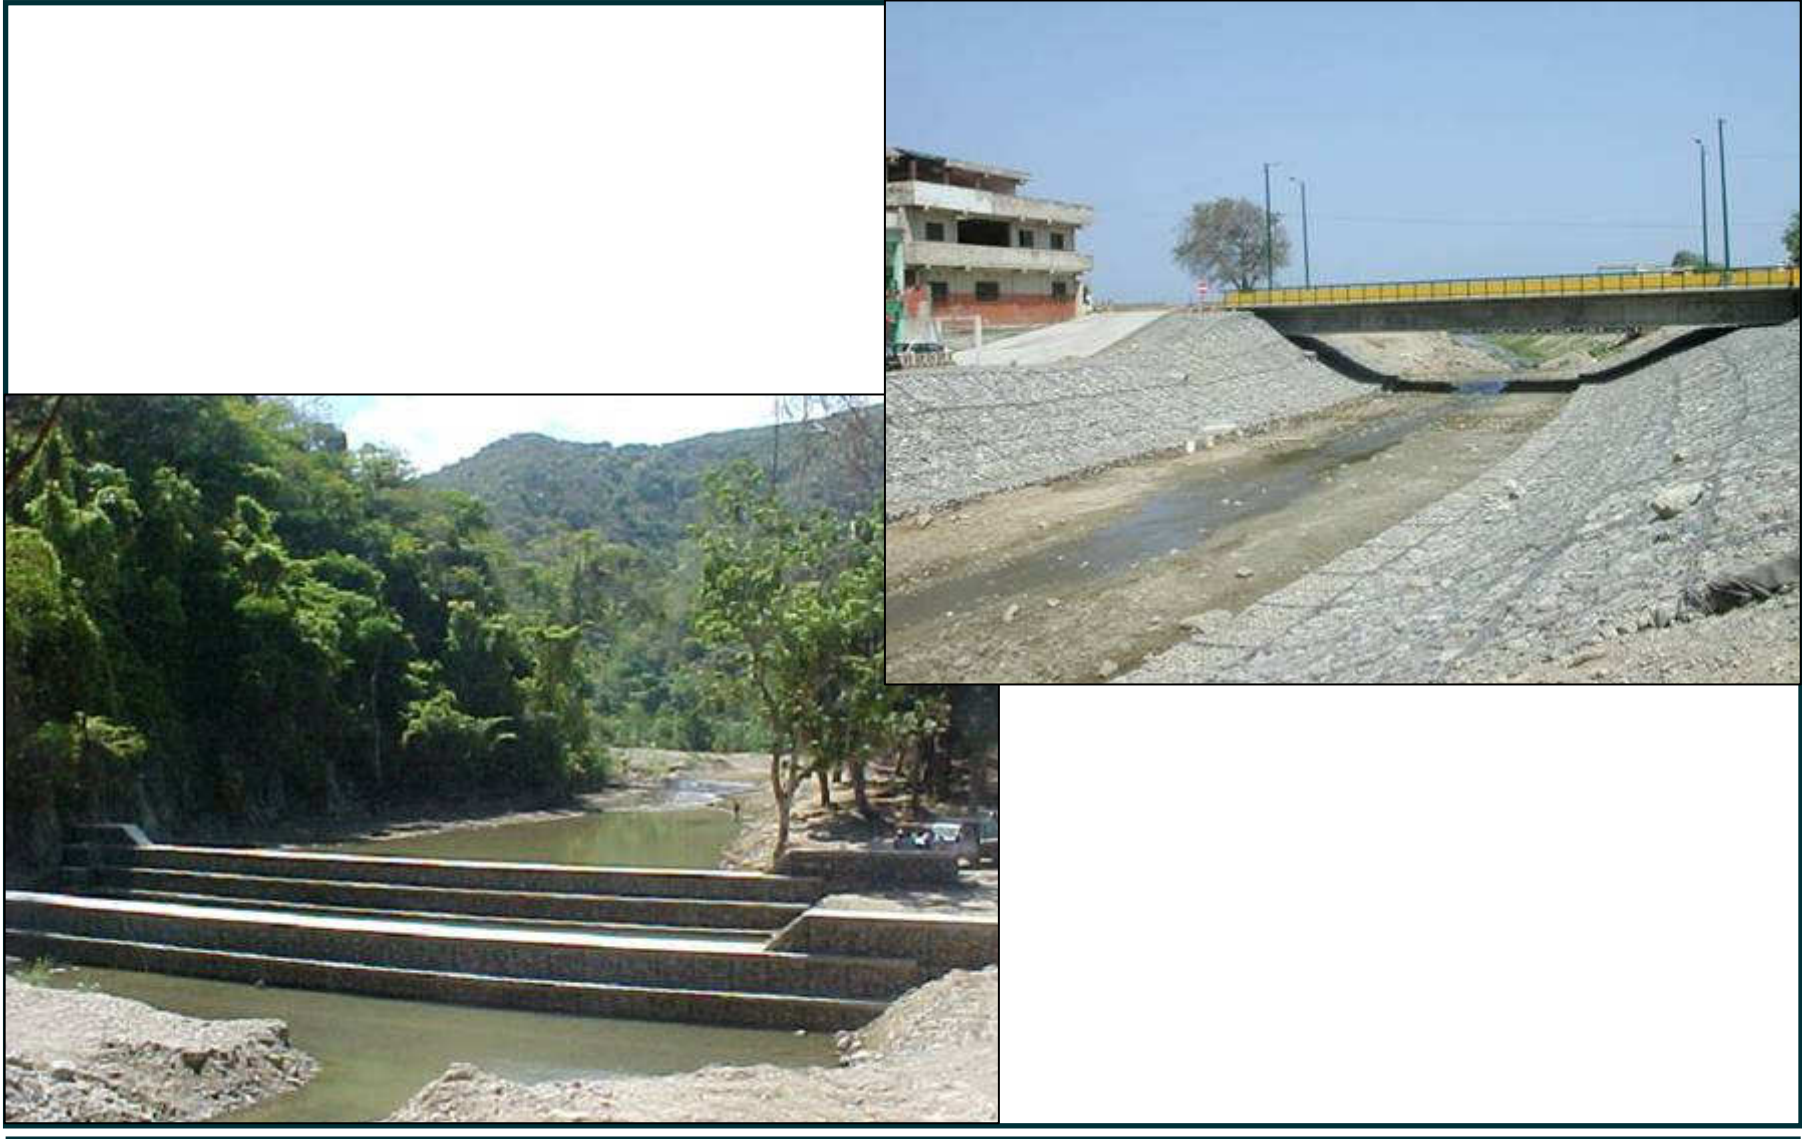
QUEBRADA ANARE

QUEBRADAS	OBSERVACIONES
ANARE	CAUSAS DE LOS DAÑOS OBSERVADOS
ANARE	DAÑOS DEVIDOS A FALTA DE OBRAS AGUAS ARRIBA
CAMURÍ GRANDE	DAÑOS DEVIDOS A FALTA DE ESTRUCTURAS DE CONTROL
NAIGUATÁ	
QUEBRADA SECA
